## ベトナムの歴史地区古都ホイアンの保存に関する研究：文化遺産保存を目的とした日本の国際協力事例を通して

博士論文

ベトナムの歴史地区古都ホイアンの保存に関する研究

Conservation study on “Hoi An Ancient Town ” historic area in  
Vietnam

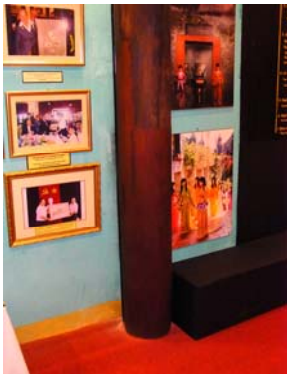
柱下部が新材、上部が旧材。

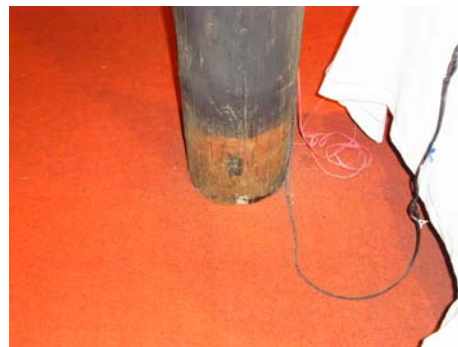
床に近い部分が新材、上部が旧材

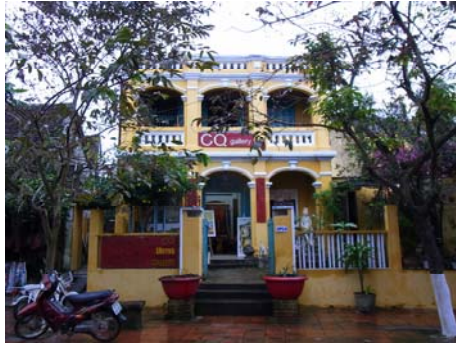
側壁、前壁共にモルタルで仕上げられた古都ホイアンのフレンチコロニアル様式のファサードである。

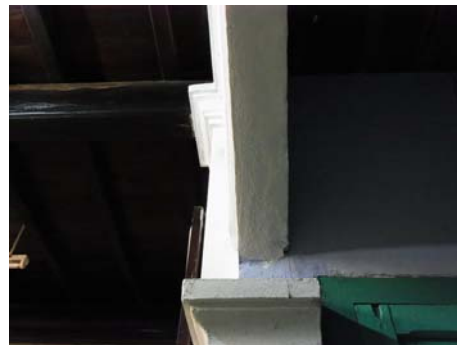
柱と 1 階根太。散見できるモルタルと木材の組み合わせである。

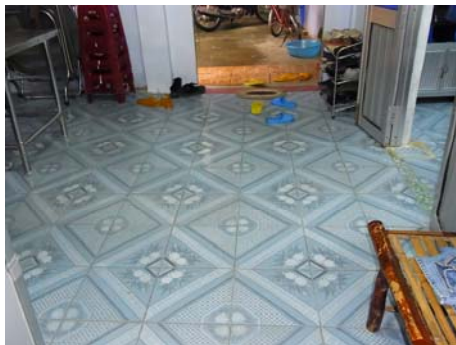
床には張られているタイルには柄が入る。意匠見本にはないため、個人の意向で用いられている。

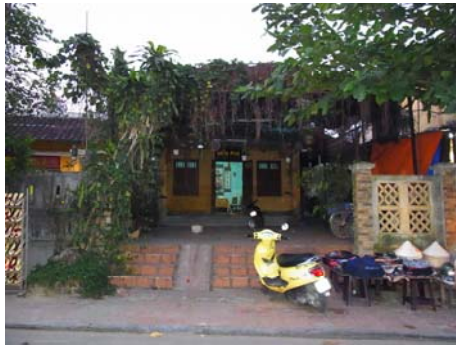
側壁と前壁はモルタル仕上げで陰陽瓦を葺いた家屋である。

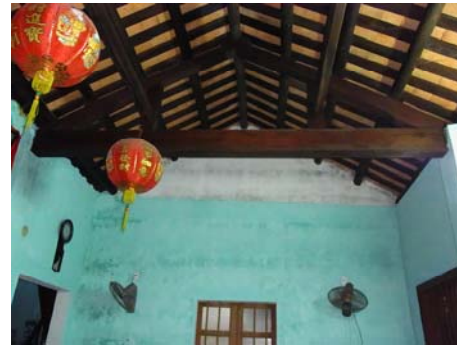
前家の小屋組は木材で仕上げられているものの伝統的な様式ではない。

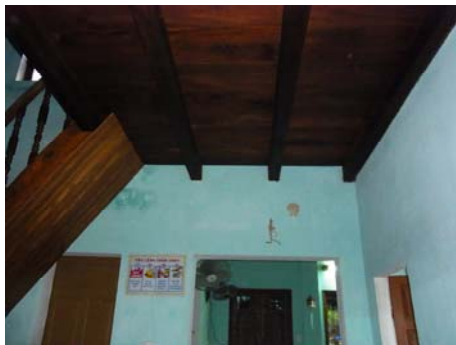
1 階の天井も木材で仕上げられ、伝統的な要素は見られない。

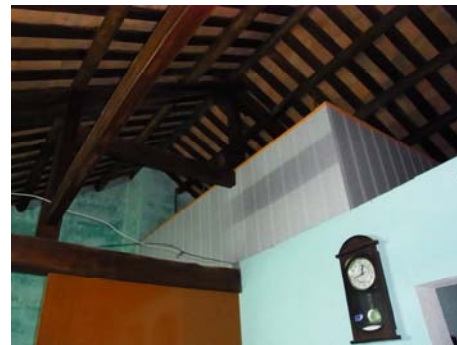
後家 2 階の小屋組みと部屋。壁の素材は様々である。

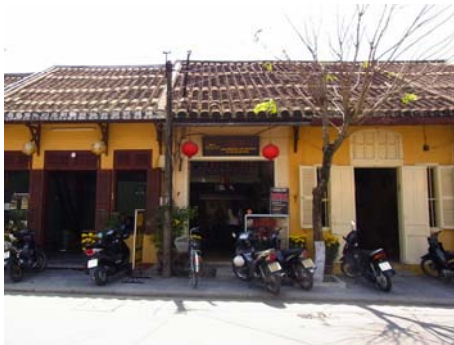
屋根は陰陽瓦葺が葺かれ、側壁、前面共にモルタル仕上げの壁があり、開口部は木製という等級 3 の典型的な例である。

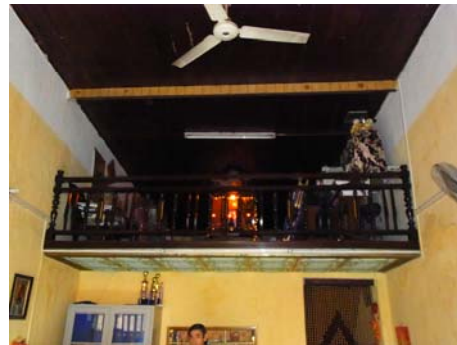
壁構造で中 2 階が設置されている。天井には板が貼られ、小屋組みは見えない。木材を使用した中 2 階はこの規模家屋では散見できる。

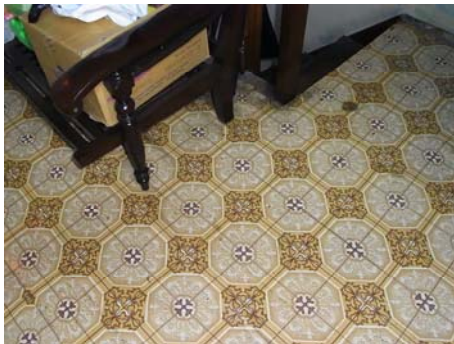
床は模様の入ったタイルが張られ、保存の手引の修理基準とは異なる仕上げ。修理が 3 回行われており 2007 年より前に施工されたとすれば、その後基準に沿って直していないといえる。

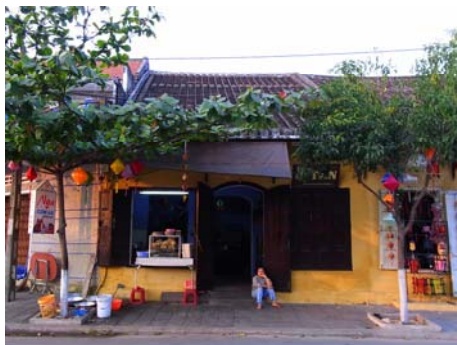
側壁及び前壁はモルタルで仕上げられ、開口部は三か所、中央の観音開きと左右の木製の扉、陰陽瓦が葺かれた典型的なもの。

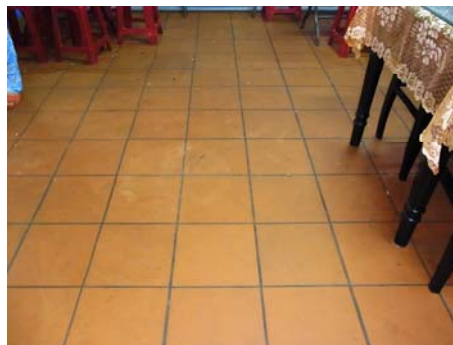
飲食店部分の床はタイルが張られ修理基準に沿っている。

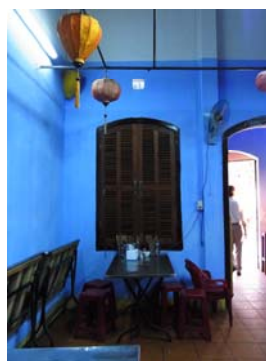
内部の意匠も伝統的なものではない。柱も壁に埋め込まれモルタルで仕上げられたもの以外は見られず壁構造となり、伝統的、歴史的な要素は見当たらない。

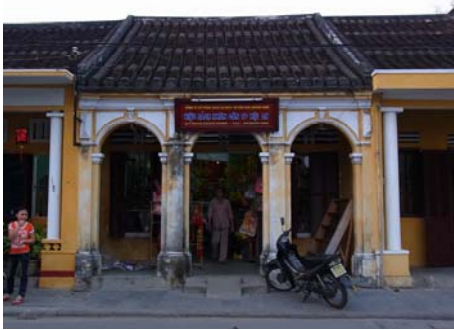
側壁及び前面の壁、底をさえる柱もモルタル仕上げである。古都ホイアンのフレンチコロニアル様式とホイアンの伝統的な様式の折衷である。

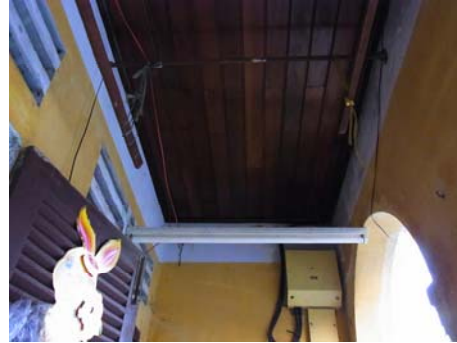
前面の庇部分には新材で天井が作られ、下屋が見えない。

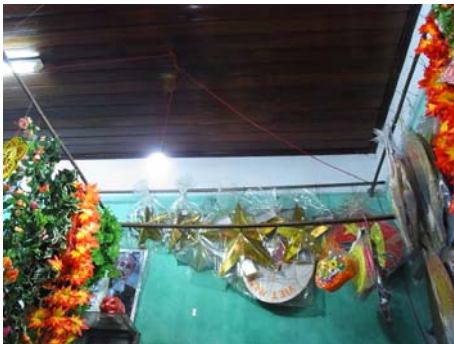
室内に中央は柱がなく天井は新材が貼られ、伝統的な様式への整備は見られない。

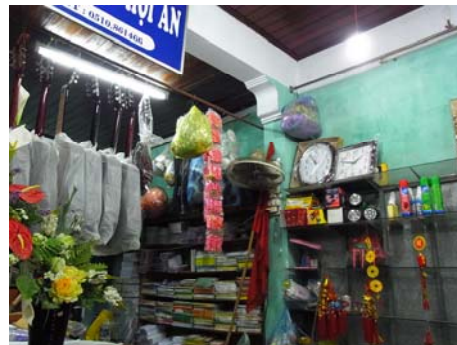
壁際の柱と梁はモルタルで仕上げられ、伝統的な様式への整備は行われていない。

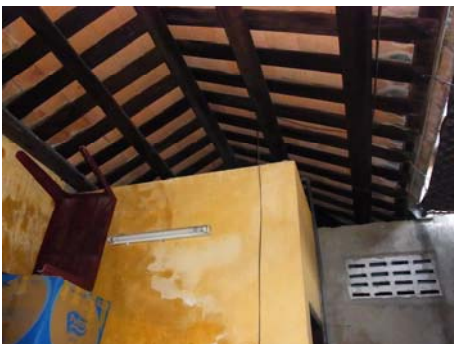
橋家は陰陽瓦が葺かれている。橋家自体が伝統的な要素のため、壁構造でも、伝統的な要素が維持されているといえる。

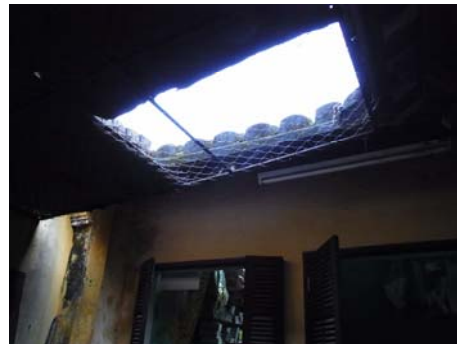
橋家以外に庭を物置として使用するために屋根が掛けられている。

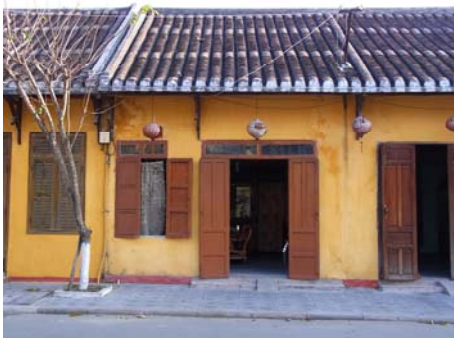
側壁は隣の家屋と共有したメゾネット形式。前壁もモルタル仕上げである。

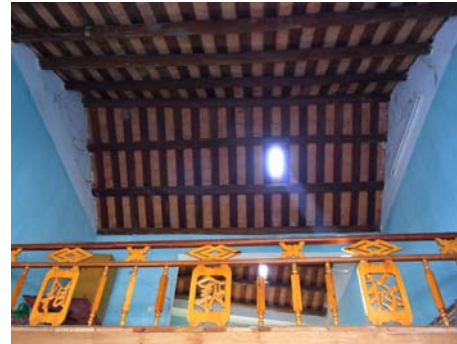
小屋組みは省略され、壁構造である。瓦も葺きかえられていることが分かる。

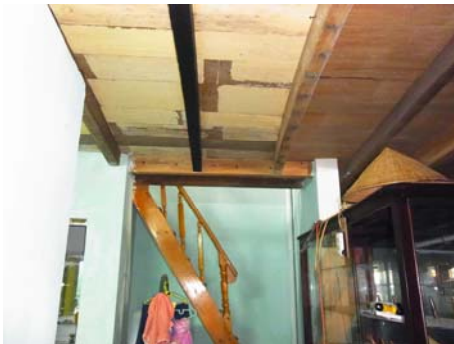
中 2 階に昇る階段の手すり伝統的な様式で天井は木製である。

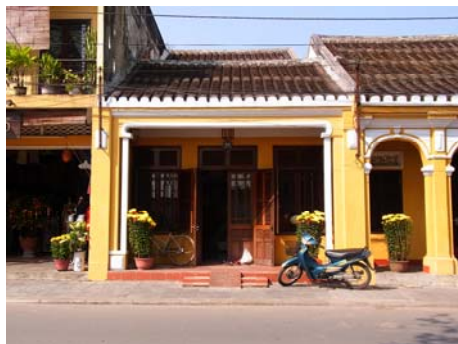
側壁、前壁共にモルタル仕上げで陰陽瓦が葺かれている。

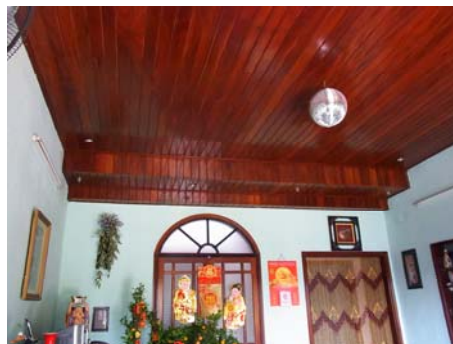
前家内部に柱はなく壁構造である

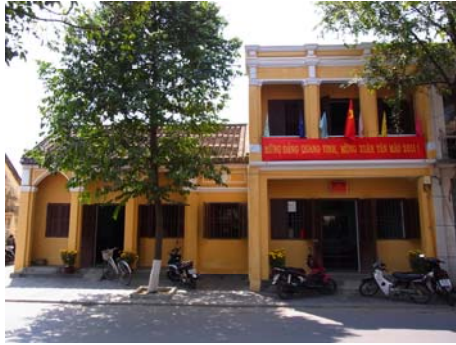
切妻平入の平屋と、フレンチコロニアルのファサードを持つ 2 階建てが連続している。いずれも壁はモルタル仕上げである。

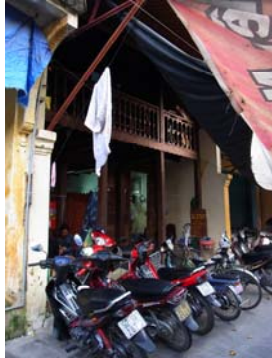
正面に建つ露店で使用する布が掛けられている。

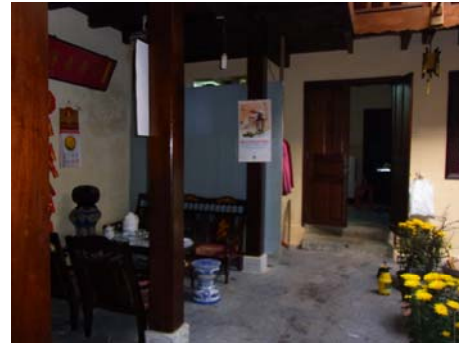
1 階橋家と中庭、後家。柱は木材を使用しているが壁面はモルタル仕上げ。

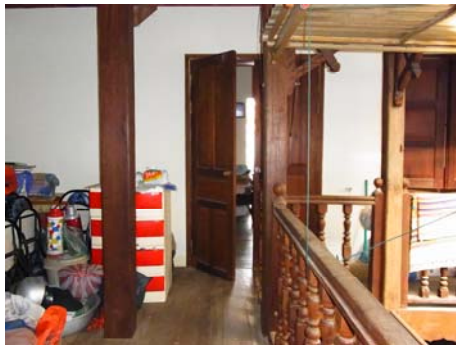
2 階の橋家。やはり柱は木材を使用し壁はモルタル仕上げである。

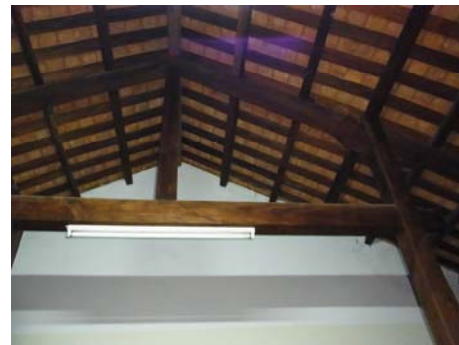
小屋組みもあるが壁際は省略されている。

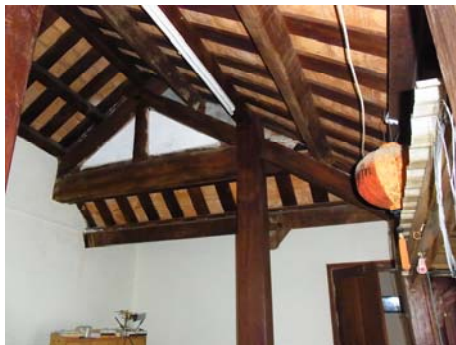
橋家 2 階の小屋組みは入母屋造りとなっており、伝統的な様式に整備されている。

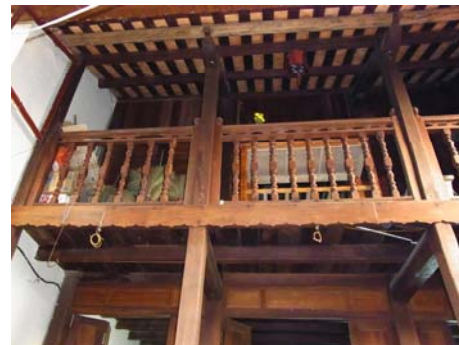
前家側に設けられたベランダ。前家の壁は木材が使用されている。

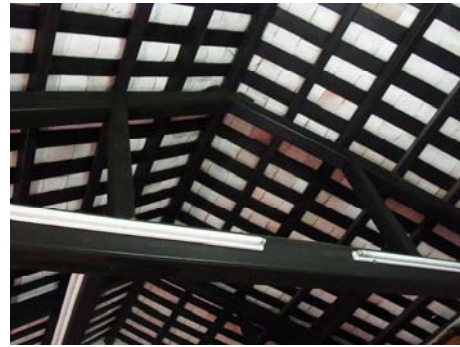
東側店舗の前家は天井を張らずに小屋組みが見える伝統的な様式である。

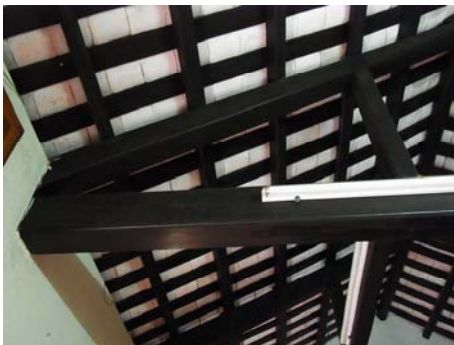
東側店店舗の桁はモルタルの壁に掛けられている。古都ホイアンで多く見られる組み合わせである。

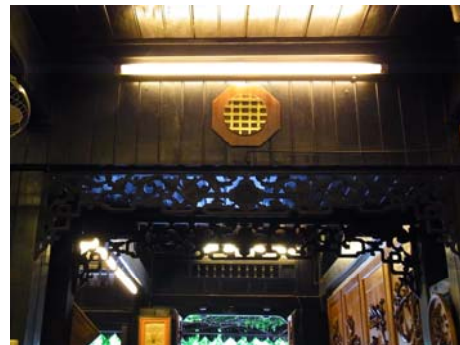
店舗を内部から見ると壁面に木材を使用しつつ欄間等に伝統的な要素が一部残されているが、現代的な工夫も見られる。

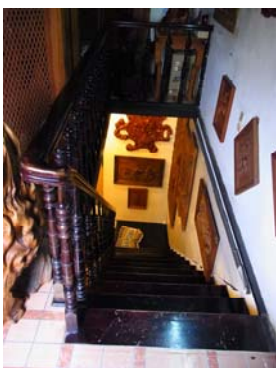
階段の手すりは伝統的な様式に整備されている。

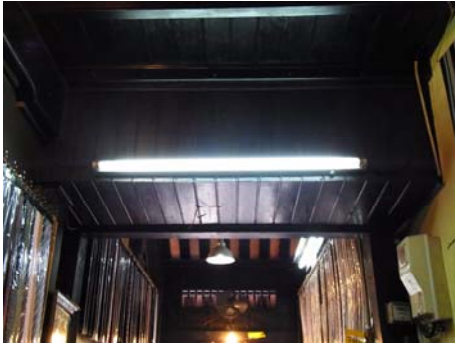
左側の店舗の内側は、木材が使用されているが、伝統的な様式とは異なる。

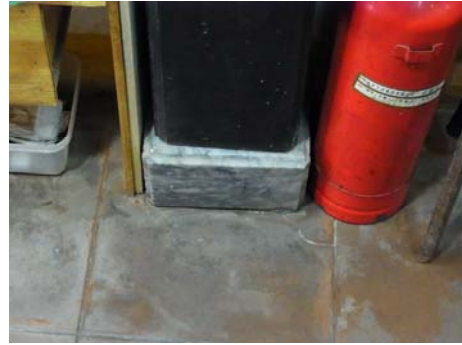
柱は礎石の上に建つ。材料からは新材か旧材かの判断は行いにくい。

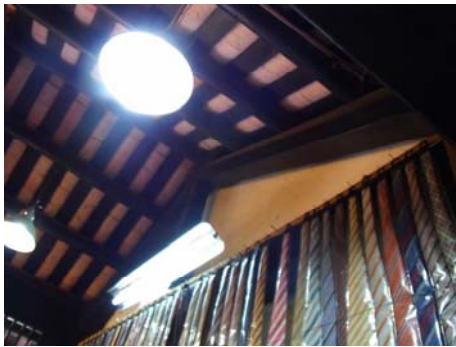
瓦は葺きかえられ、小屋組みに板が張られている。

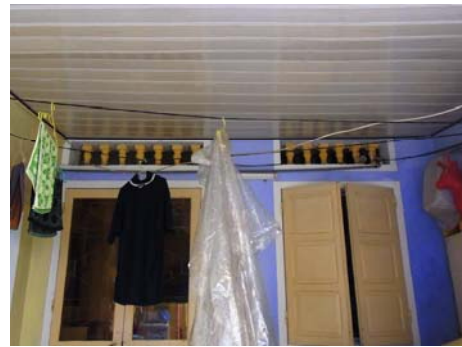
後部の様子。天井にプラスチックの板が張られている。開口部は壁面と同じ色が用いられている。壁面は青いが、これは修理基準にはない色である。ただし、ファサードに用いた事例はある。

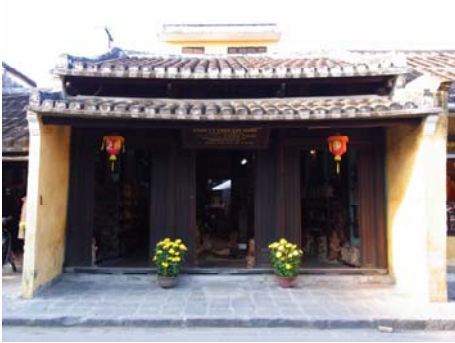
モルタル仕上げの側壁と、木製の壁、及び開口部。陰陽瓦が葺かれた屋根が整備である。

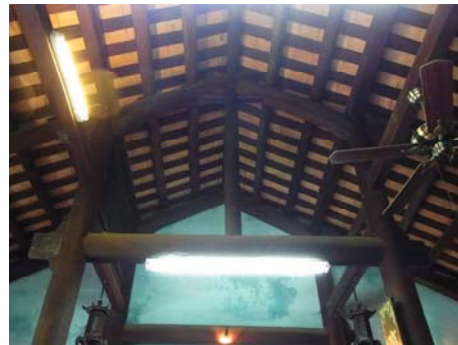
1階前家は天井が張られず小屋組を見せる伝統的な様式である。

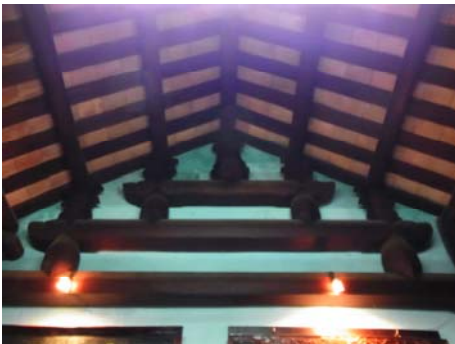
1階付属屋小屋組みも見られる。

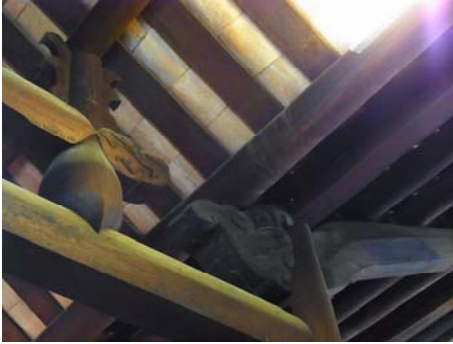
小屋組みの端部の一方は、材料の色が異なるため整備していることが分かる。このことから一部に伝統的な要素が残っていたことが推測できる。

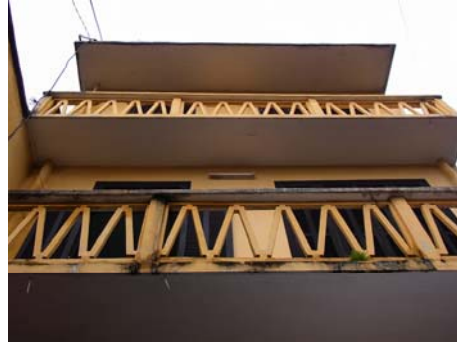
後家はモルタルで仕上げられた 3 階建ての棟である。伝統的な要素もなく、古都ホイアン内で禁止されている 3 階に対して許可が下りた過程は不明である。

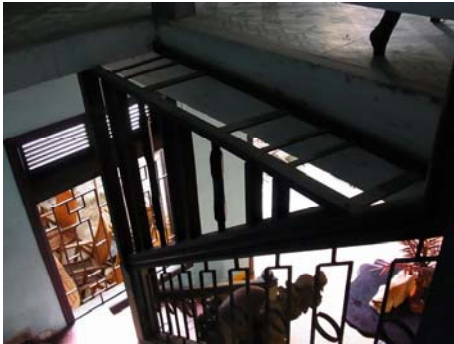
後家内部の床はモルタルで仕上げられており伝統的な要素は見られない。

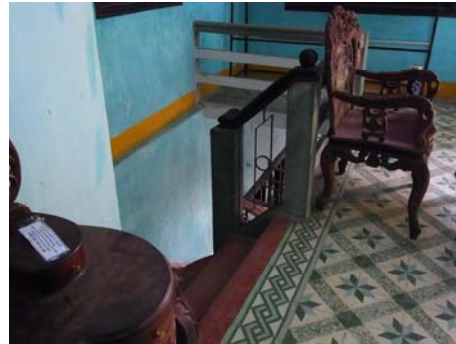
後家内部階段の手すりも伝統的な様式ではなく、位置や意匠にのみ伝統的な要素が残る。床には柄のタイルが使われている。

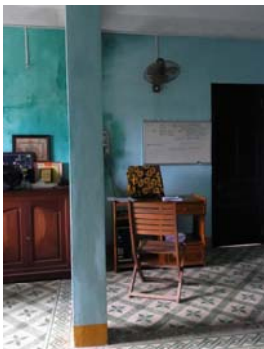
後家内部の柱と天井はモルタル、床は柄のタイルで仕上げられ、伝統的な要素は見られない。

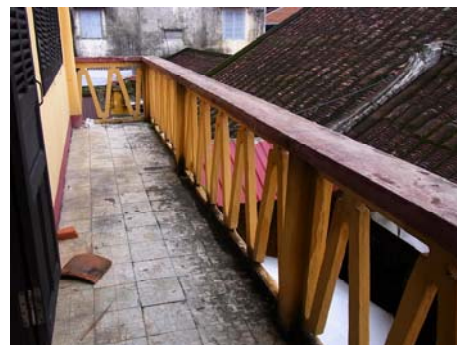
後家のベランダは、他の古都ホイアンのフレンチコロニアル様式と同様で、モルタル壁に木製の開口部を用いている。

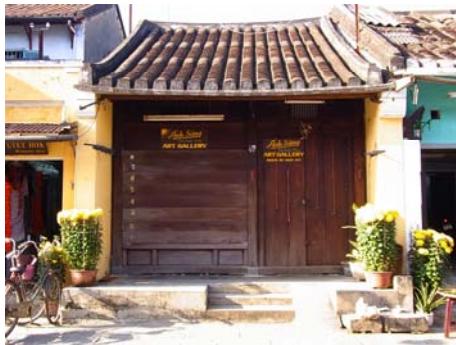
開口部は二か所のみだが、側壁はモルタル仕上げ、前面は木材を使用した落し戸と観音開きの開口部という伝統的な様式である。

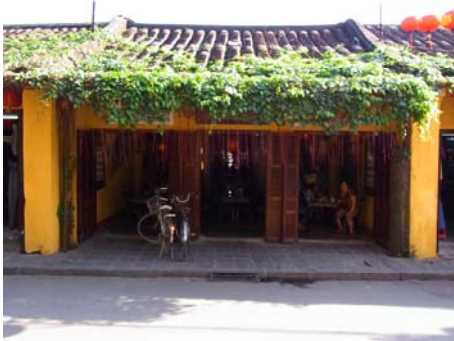
側壁と前面欄間がモルタル仕上げで、開口部は木製、陰陽瓦が葺かれ伝統的な様式に整備されている。

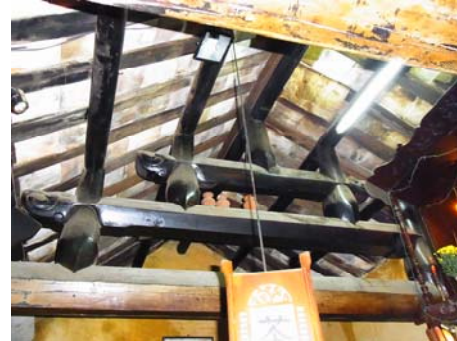
小屋組みは伝統的な様式であり、材料の色からも元々あったものと推測できる。

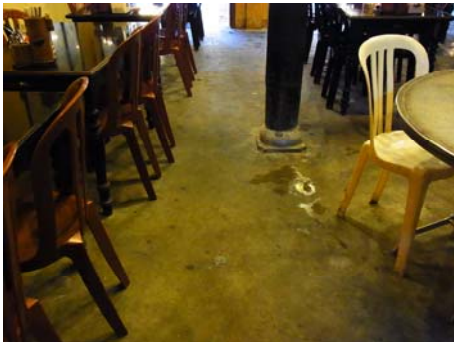
奥の柱の継は日本型の手法。等級 3 でも日本型の手法が用いられている。

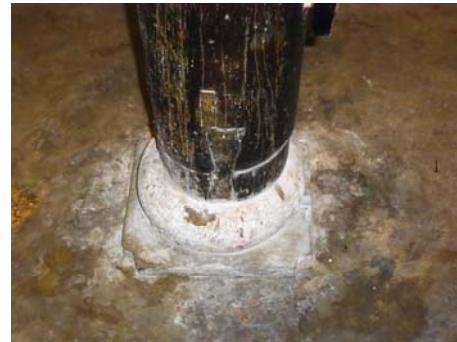
柱に見られるちょう千切り

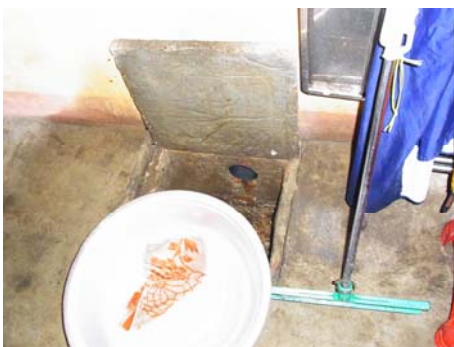
店舗内の床に排水口が設けられるなど、伝統の維持と、飲食店として経営する上での機能を両立させている。

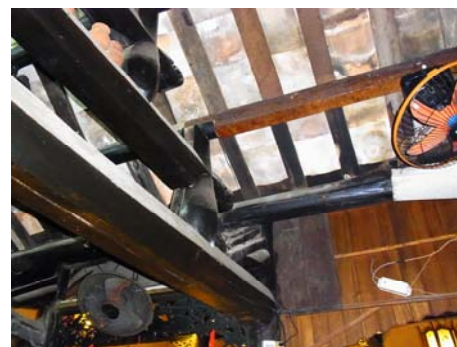
母屋や欄間に継があることは材料の色からわかる。旧材を残す手法が個人の家屋でも行われている珍しい事例。

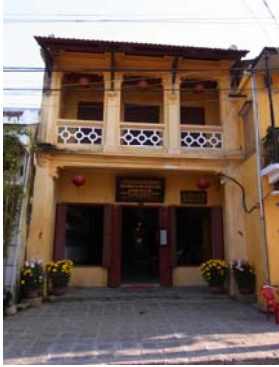
側壁、前壁共にモルタル仕上げで、2階のベランダも古都ホイアンのフレンチコロニアル様式が用いられている。

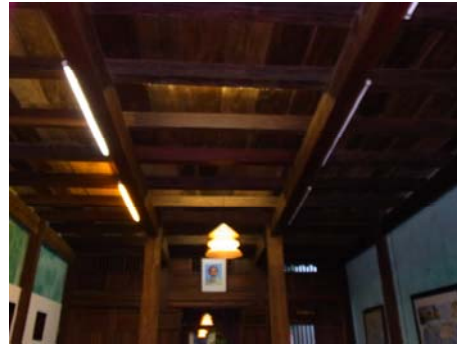
1 階内部は根太天井と柱が見られ、部分的に伝統的な要素が見られる。

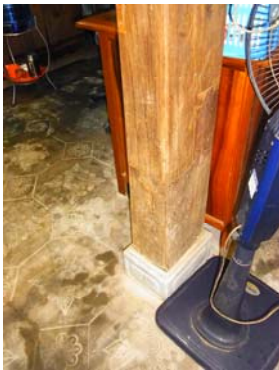
礎石の上に建てられた柱にタイルが張られている。

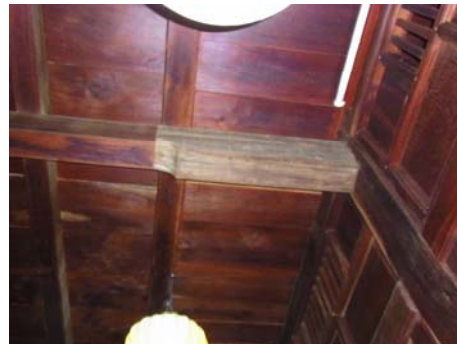
根太の一部が継がれ、旧材を残す修理手法が取られている。

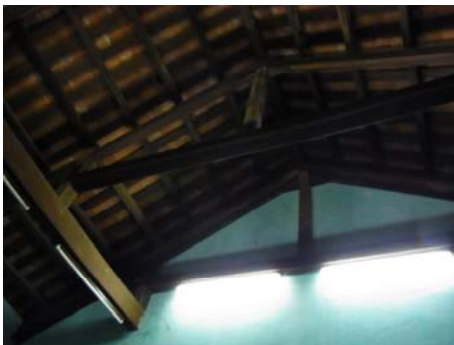
天井を張らずに小屋組みを見せる伝統的な様式への整備が行われている。

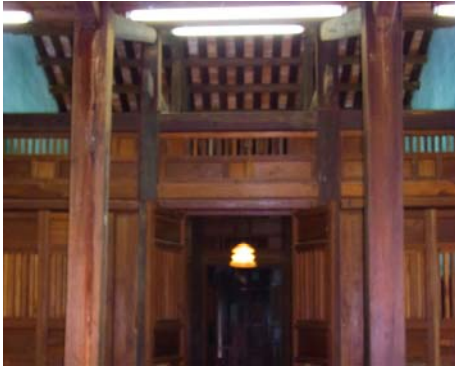
側壁はモルタル仕上げだが、内部の間仕切りは板壁を用いた伝統的な様式である。

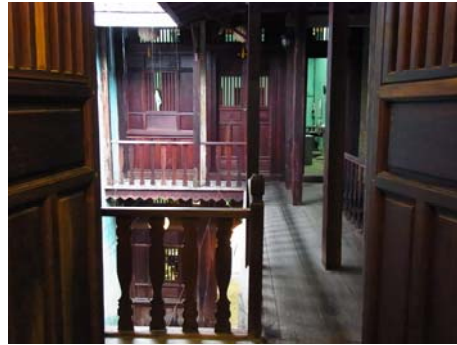
中庭を囲むベランダは木材が使用され、意匠も伝統的な様式が見られる。

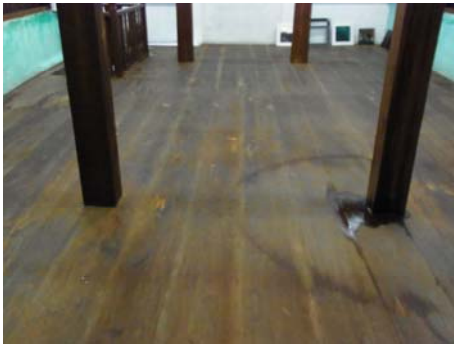
2階内部は柱が立ち、床には板が張られている。側壁はモルタル仕上げであるものの、室内に木材を使用する伝統的な様式である。

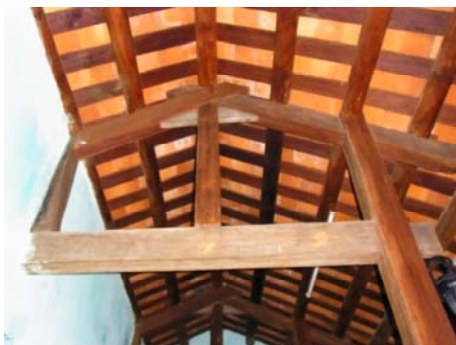
橋家の小屋組は片方がモルタル壁に掛けられ、柱が省略されている。

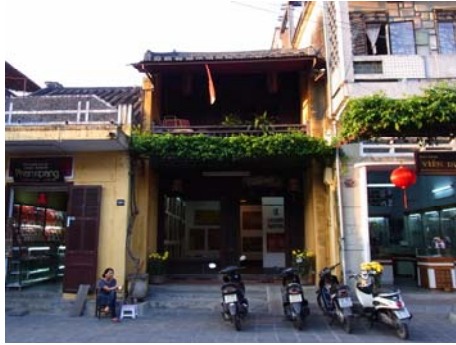
前壁は木材で仕上げられている。

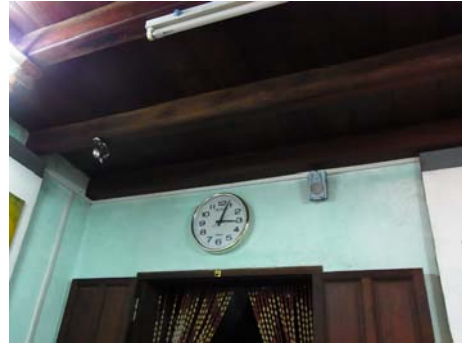
前家の天井には根太が張られているが柱はなく壁構造である。

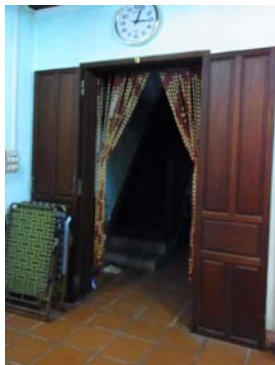
内部の扉は木製である。床にはタイルが張られている。扉は木材を使用しているが伝統的な様式ではない。

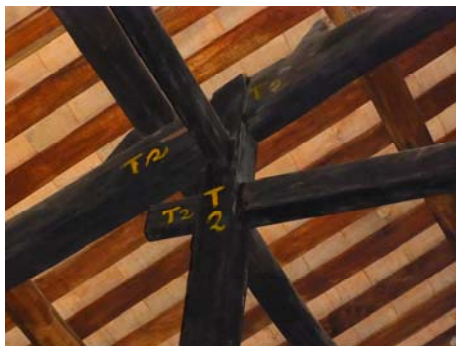
小屋組みに残る番付「T2」が読み取れ、解体されたことが分かる。

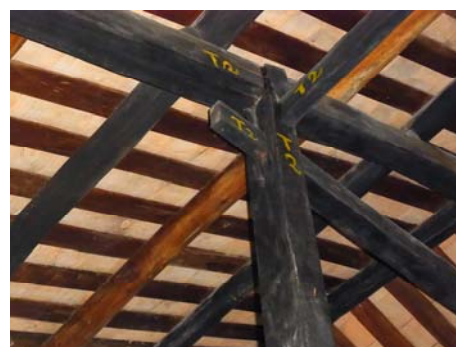
母屋の一部の色が異なる。修理或いは補修の部材として用いられた。

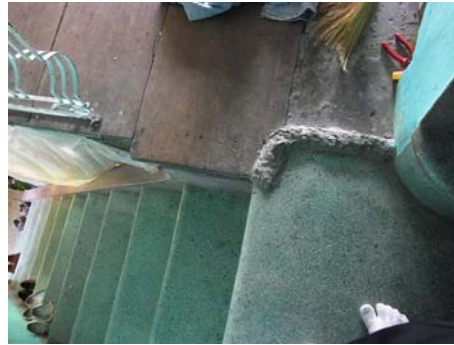
2 階へあがる階段の踏み板と床板との取り合いはセメントで区切られている。

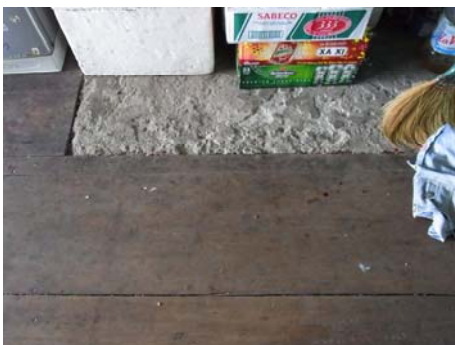
板が張られている中で一部モルタルが用いられている。

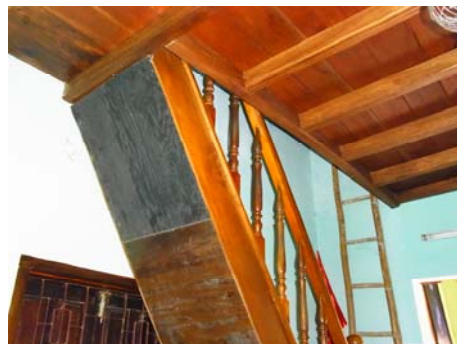
天井には根太が張られ、階段の手すりは伝統的な様式に整備されている。

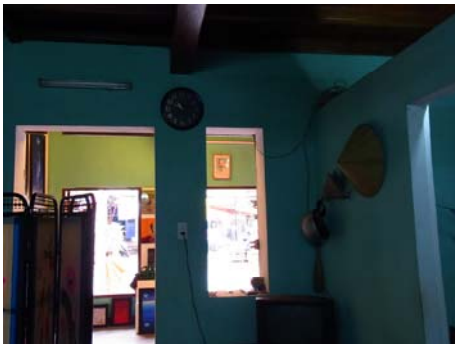
壁はモルタルで仕上げられている。

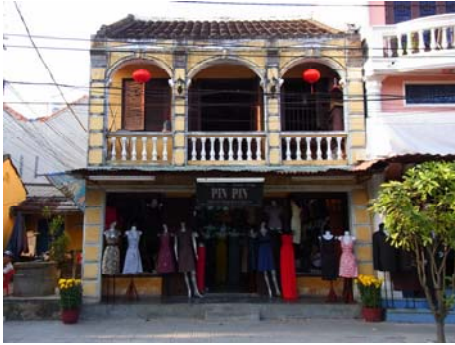
側壁、前壁共にモルタル仕上げ。ファサードは古都ホイアンのフレンチコロニアル様式に整備している。陰陽瓦が葺かれベランダの手すりはコンクリートが使用されている。

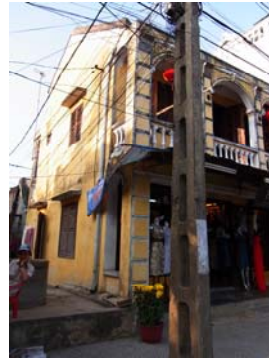
外観を西側から見ると、切妻屋根で前家のみであることがわかる。

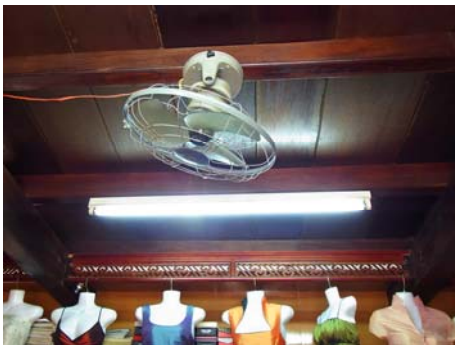
1 階前家の天井に根太が張られ伝統的な様式への整備だといえる。

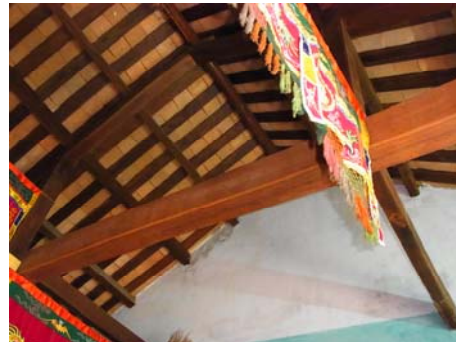
天井を張らずに野地板が見え、小屋組は省略されている。

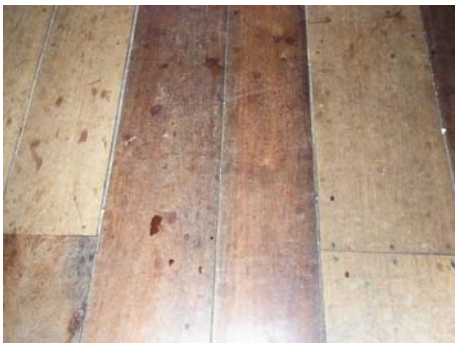
2 階床に木材が使用されている点は、伝統的な様式への整備だと捉えられる。

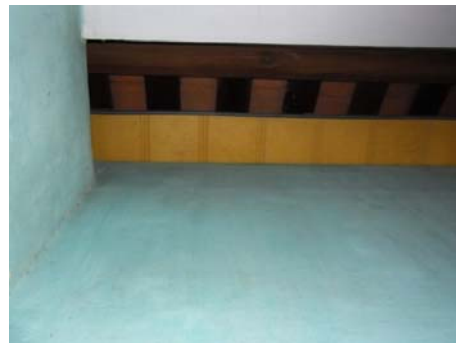
壁はモルタル仕上げで野地板まで高さがある。プラスチックを使用している点など、現代の素材を用いて、伝統的な様式と異なる手法を用いている。

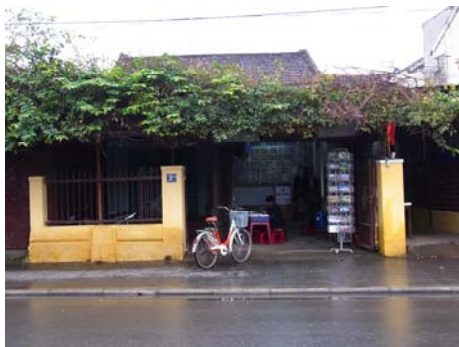
壁がモルタルで作られ、側壁と前壁もモルタルで仕上げられ、陰陽瓦が葺かれている等級 4 の典型的な整備事例。

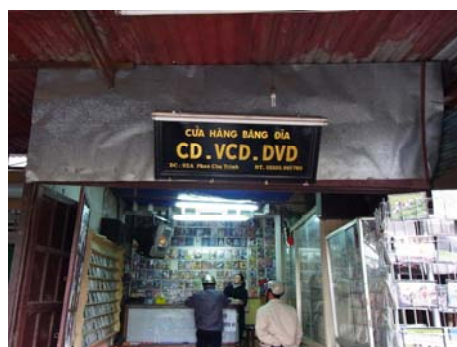
店舗側の外観はトタンが使用され、伝統的な様式への整備は行われていない。

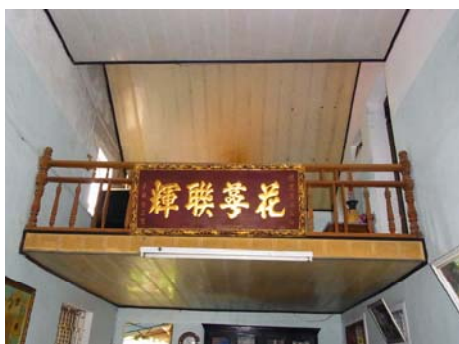
住居側の内部。中 2 階の手すりは伝統的な様式である。

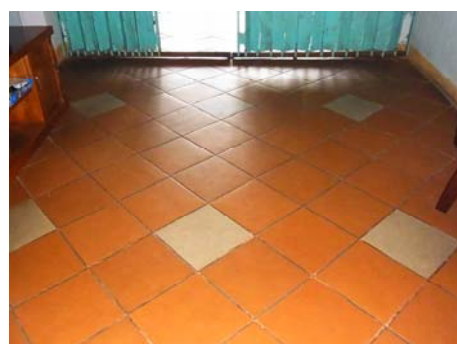
床のタイルは斜めに貼られている。また、扉は金属のシャッターである。

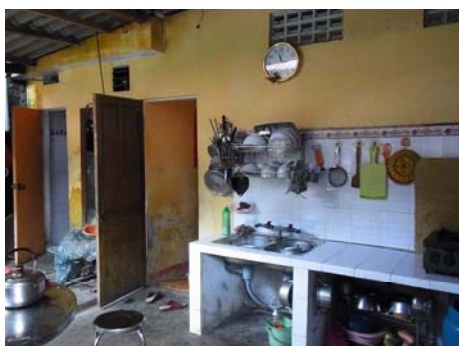
裏側に台所が設けられている。水回りを屋外に設ける点は伝統的な様式の家屋で現代的な生活を営むために田でも見られる。

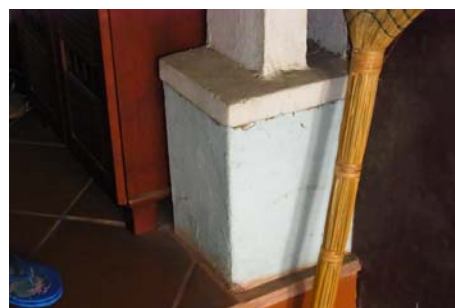
柱には木材が使われていない。コンクリートの台座に平たい柱が特徴的。

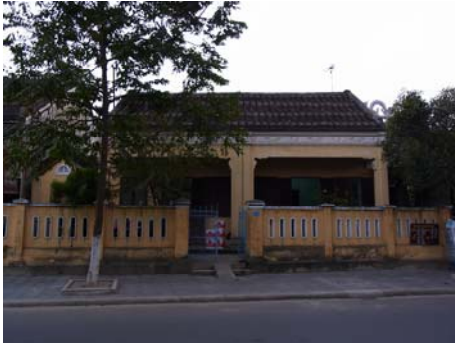
屋根に陰陽瓦を葺き、ファサードは古都ホイアンのフレンチコロニアル様式だが、壁面開口部などは意匠見本 2 に倣うものであり伝統的な様式に整備されていない。

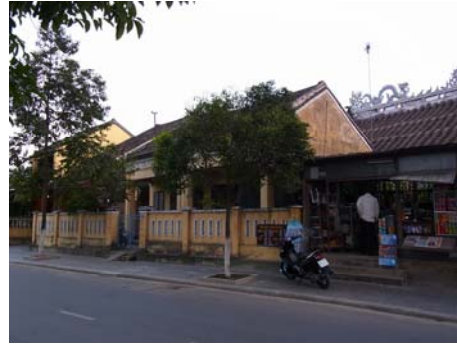
西側からの外観。切妻平入のつくりであることがわかる。

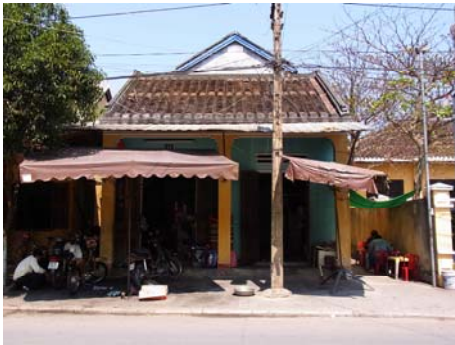
側壁と前壁はモルタルで仕上げられ、底を支える柱もモルタル仕上げである。陰陽瓦を葺いた典型的な事例。

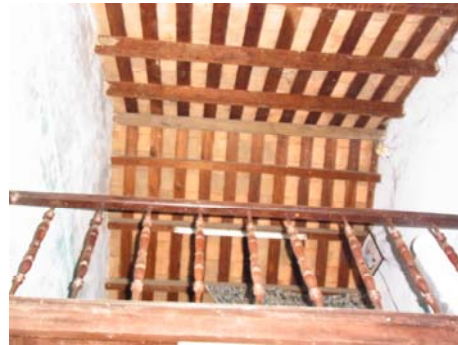
小屋組みは省略され、壁構造である。

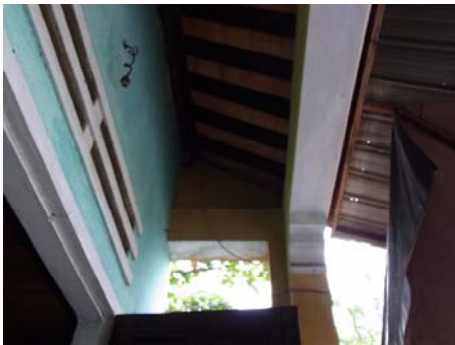
前面の底にはモルタルで支えられる柱が使用されている。

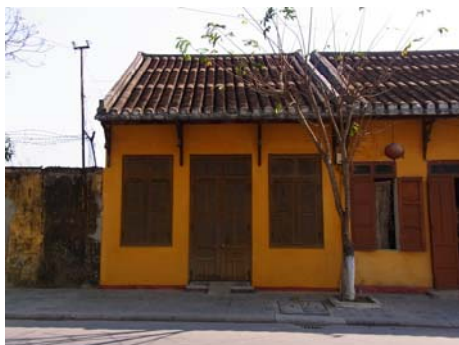
側壁、前壁共にモルタル仕上げで、開口部が三か所あり陰陽瓦が葺かれている。保存の手引きのファサード例に倣っている。

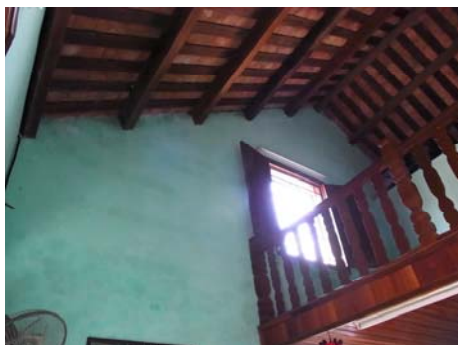
小屋組みは省略され壁構造である。

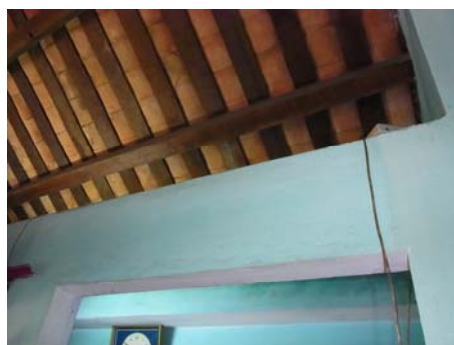
壁は木材を使用せずにモルタルで仕上げられている。

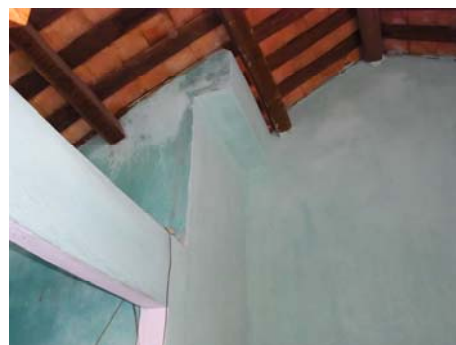
付属屋と主屋の小屋組みは省略され、モルタル壁で屋根を支えている。

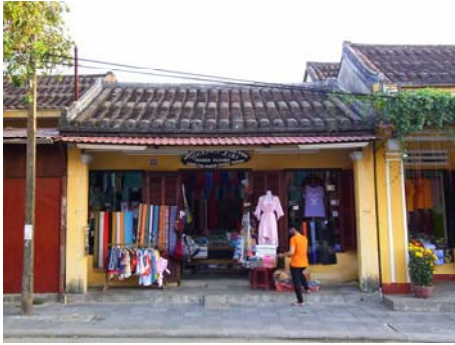
側壁と前壁共にモルタル仕上げで陰陽瓦が葺かれている。

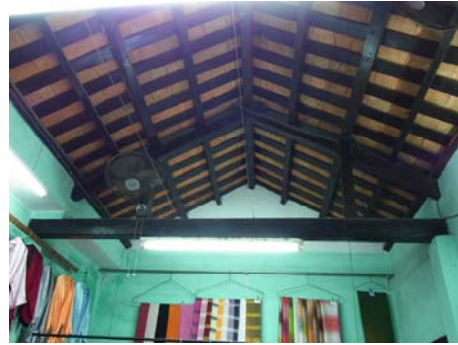
前家の小屋組みは壁際が省略された壁構造である。

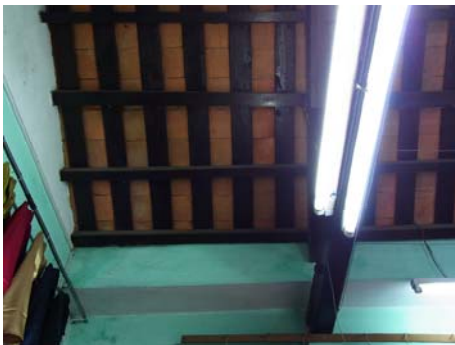
瓦が葺きかえられていることが分かる。梁に電灯が付けられている。

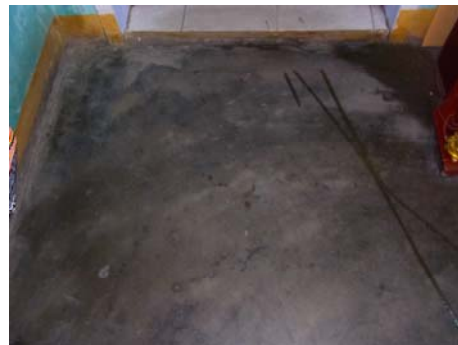
床にはコンクリートが張られている。

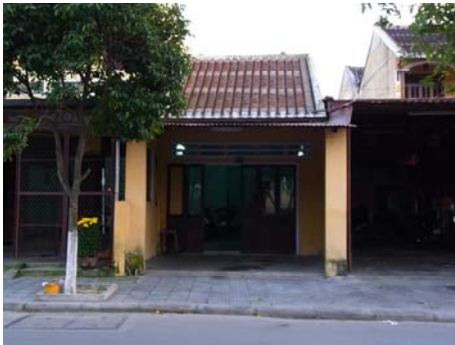
側壁、前壁共にモルタル仕上げで陰陽瓦が葺かれた意匠見本 2 に倣ったファサードである。

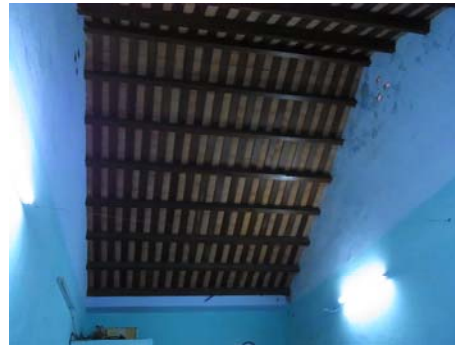
小屋組みは省略され、壁構造である。

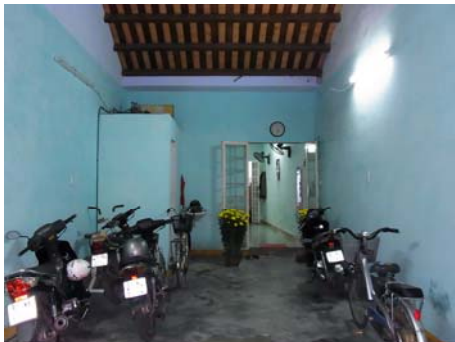
棟の構成が維持されているが、内部は伝統的な様式に整備されていない。

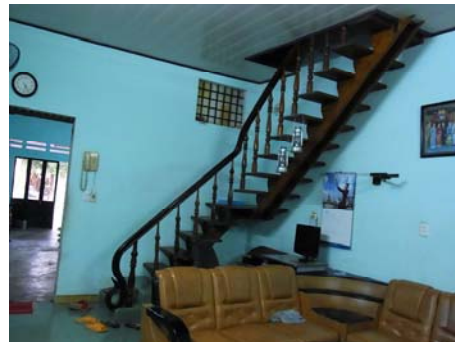
階段、天井共に伝統的な様式ではない。

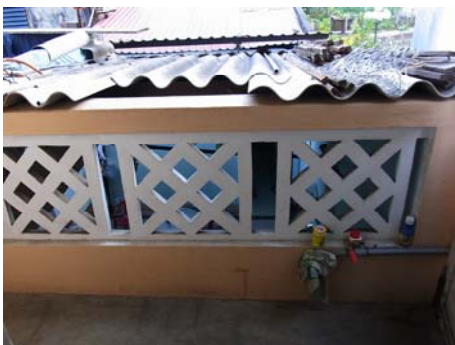
後家ベランダからみた中には庭トタンで屋根が掛けられている。

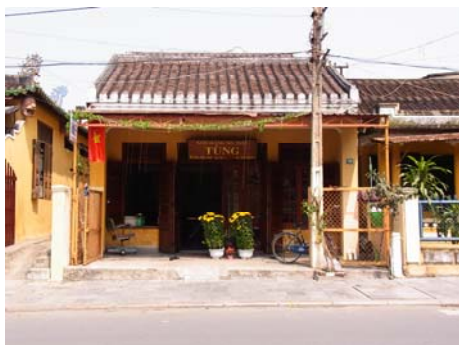
側壁、前壁共にモルタル仕上げで陰陽瓦が葺かれ、意匠見本 2 に倣ったもの

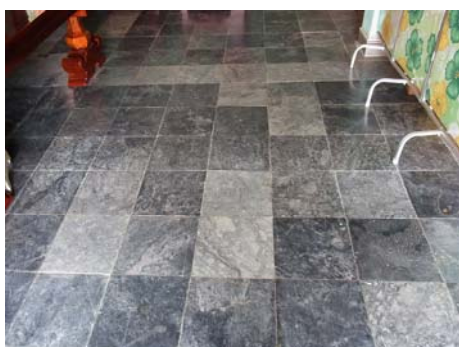
床には貼られているタイルの色は保存の手引きに沿っている。

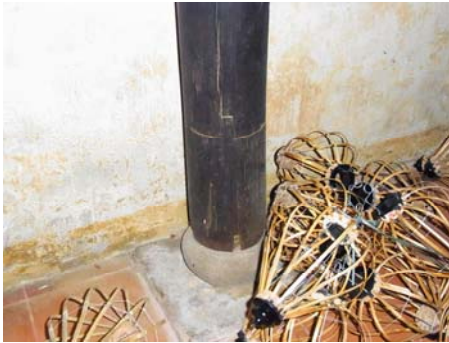
a) 下部に継。継の形から、ホイアン型の手法を用いていることが分かる。

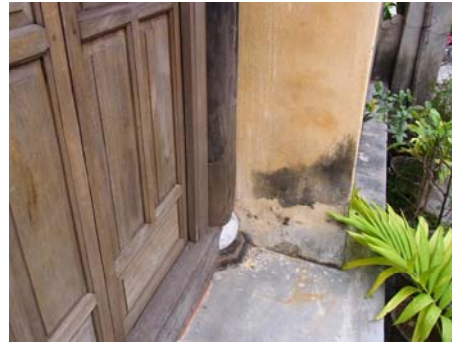
b) 外側から。下部に継がある。下部が新材、上部が旧材で、次の形から、旧材を多く残す手法と見られる

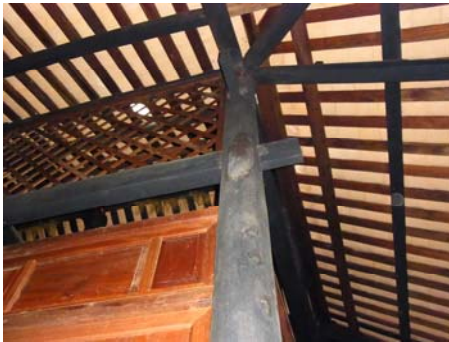
c) 上部腐朽部分を埋めている。こうした補強方法は数少ないが、いくつか例がある。

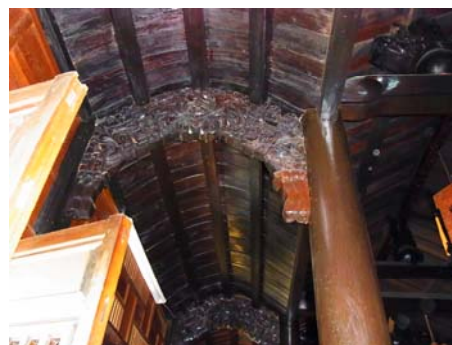
f) 虹梁に継がある。左側は旧材、右側が新材であることが、材料の色からよくわかる。

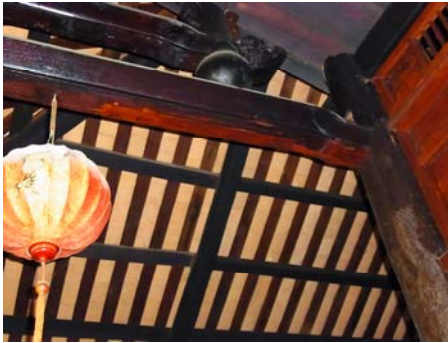
g) 虹梁に継は新材で継がれている。柱の傷は腐朽による。

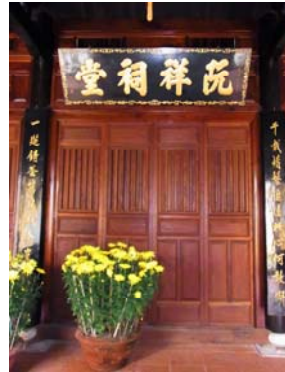
h) 中央祠堂を囲む壁材は新しい。写真に写っている扉は、伝統的な様式である。

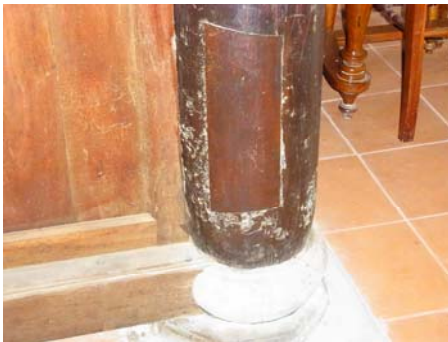
i) こうした形の木で修理されているものは珍しい。大抵は異素材で埋めている。

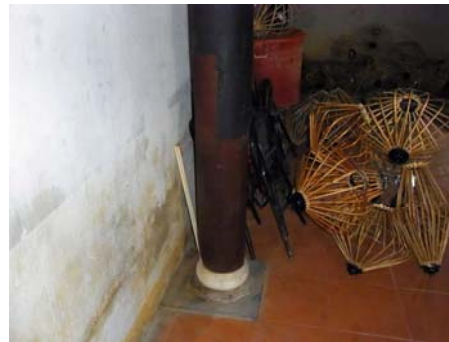
j) 下部の継。下部が新材で上部が旧材。裏側は平らなため、旧材を多く残す継方だとわかる。

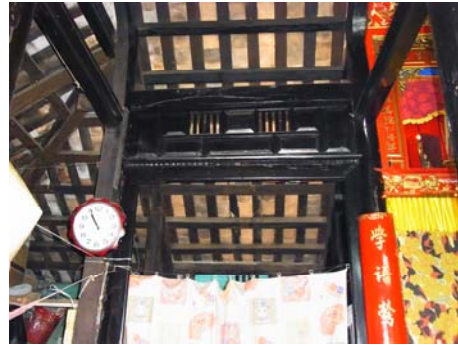
伝統的な様式だが、扉が青く塗られている。等級1の場合は修理時に元の形式に戻す事例が多いが、所有者の利便性からか金属製の扉である。

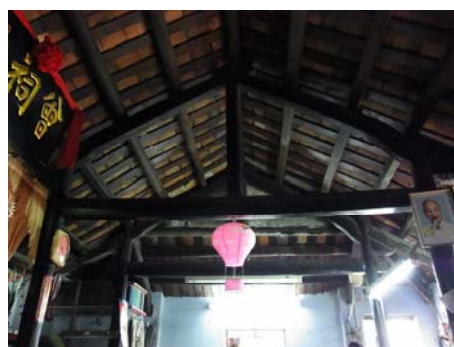
天井を張らずに小屋組みを見せているのは等級 2 の修理基準である伝統的な様式を維持することに沿っているからだろう。

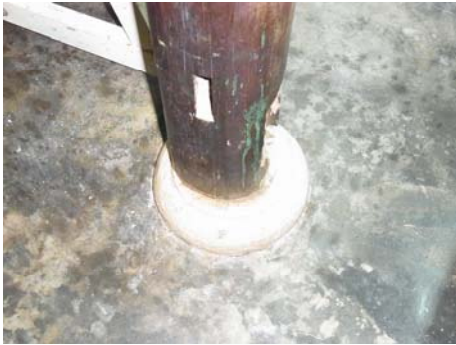
柱の表面が剥離している。床はコンクリートを敷かれ、居住者の利便性を高めている。

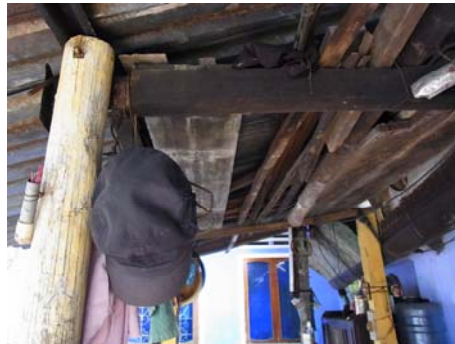
別の場所の下屋も、材料表面の劣化が著しい。ホイアン史跡管理事務所職員によると、数年おきに木部の表面を塗り直しているとあるが、1000 棟以上有る家屋の管理の手法は、基本的に所有者次第だといえる。

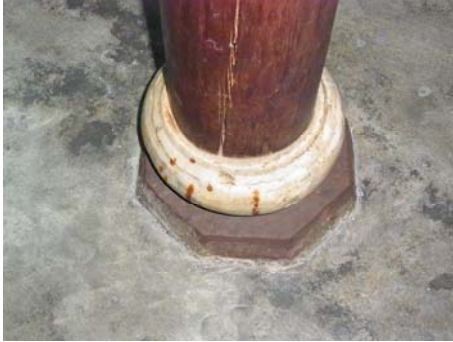
端部の彫刻は、材料の色から修理後に設置されたものと判断できる。端部の彫刻は、全体的に良く残っているもしくは整備している。

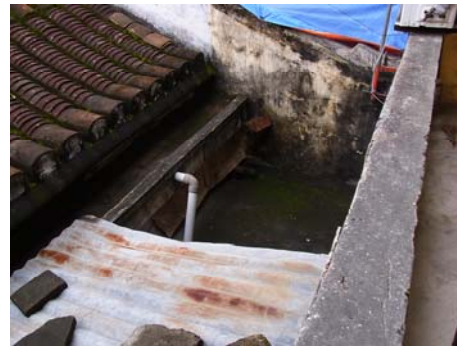
左手が前家、右手が後家であり、棟の間の補修はトタンが用いられている。家屋全体を修理基準の通りに維持する予算上の難しさが窺える。

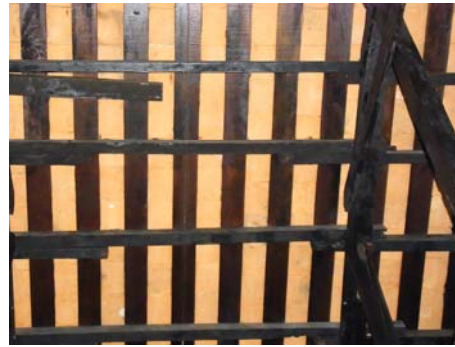
小屋組みの母屋が途中で継がれている。

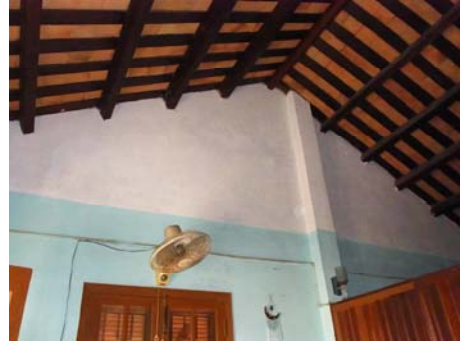
天井が張られず小屋組みが見え、壁構造であることがわかる。屋根を支える柱は小屋組みの中心からずれているが、壁構造のため問題ないと推察される。

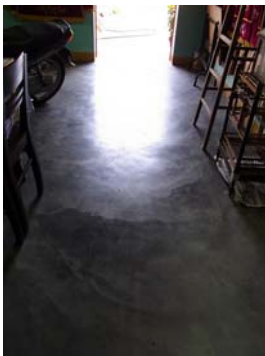
北側の棟の床はコンクリートが張られている。

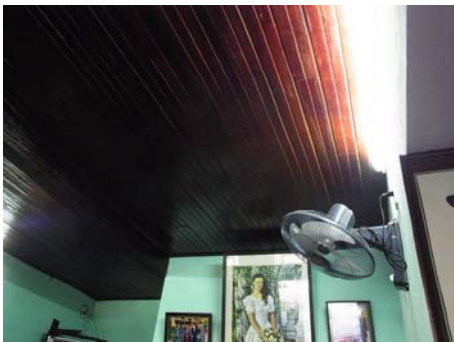
南側の棟の天井には新材が用いられている。伝統的な様式の一つである根太が張られたものではない。

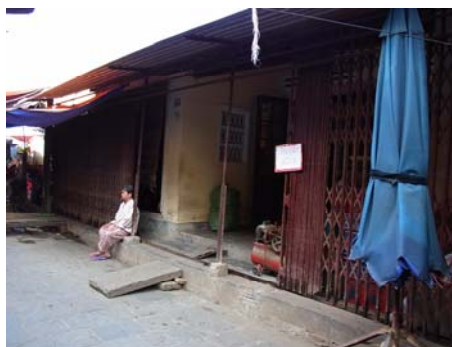
ファサードを南面から見ると、シャッターが使われており、屋根がトタンで伸長され、伝統的な要素は見られない。

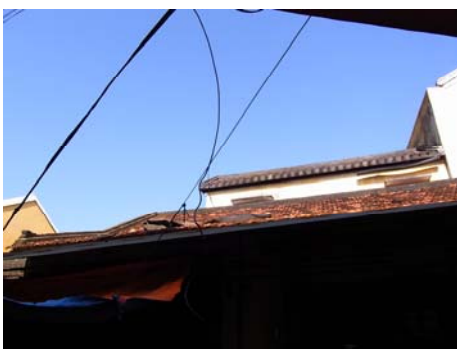
前家の屋根瓦に陰陽瓦は確認できない。前家後部は 2 階建てになり、陰陽瓦、漆喰仕上げとなっている。

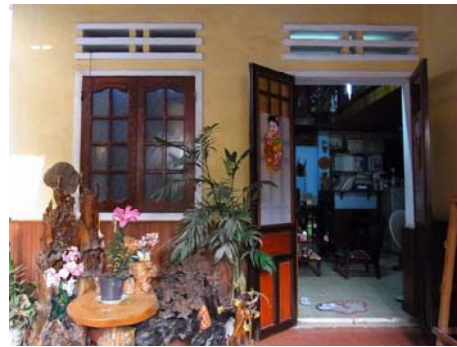
開口部は伝統的な様式ではない。

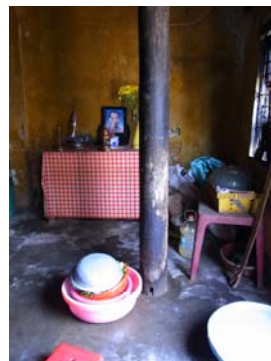
柱表面の劣化も著しい。

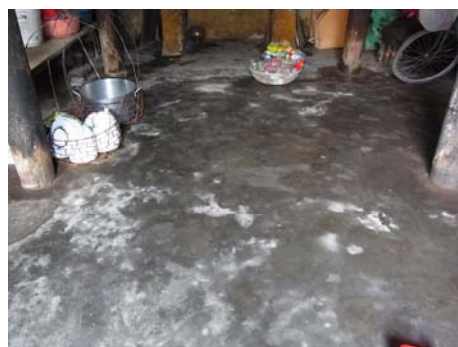
床はコンクリートが敷かれている。柱は礎石が見えず、歴史的、伝統的な修理が行われてはいない。

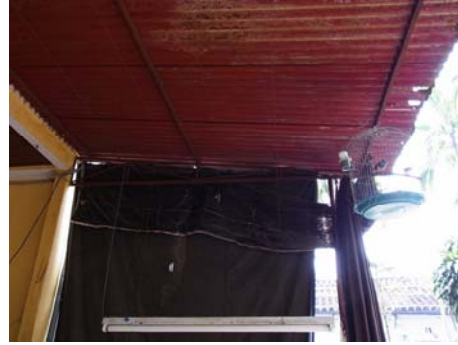
トタンを用いて使い庇を伸ばしている点なども利便性優先であり、特に伝統的なものへの調和は考慮されていない。

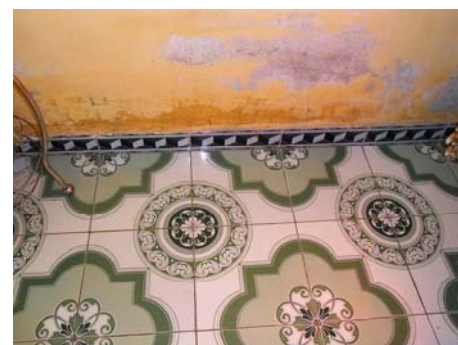
1階の床には柄のタイルが張られており、伝統的な様式への整備は行われていない。

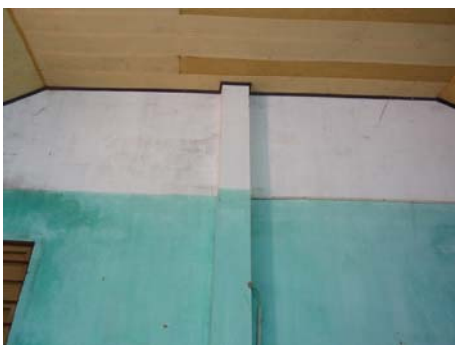
2階天井にはプラスチックが張られ、柱はモルタルで作られている。

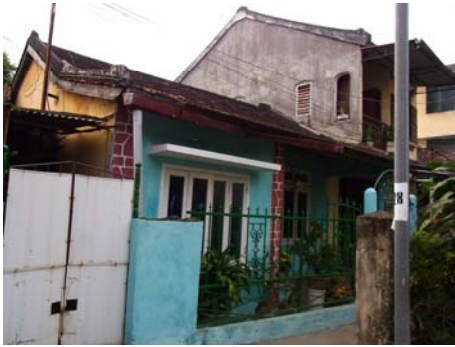
側壁、前壁共にモルタル仕上げで、陰陽瓦が葺かれている。ただし、前壁には煉瓦が使用されており、意匠見本 2 に倣っていない例である。

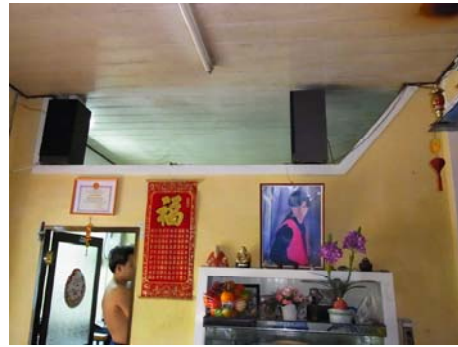
壁はモルタル、天井がプラスチックで張られており、現代的な内装。

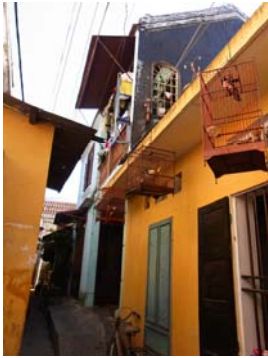
扉は木製だが伝統的な様式ではない。

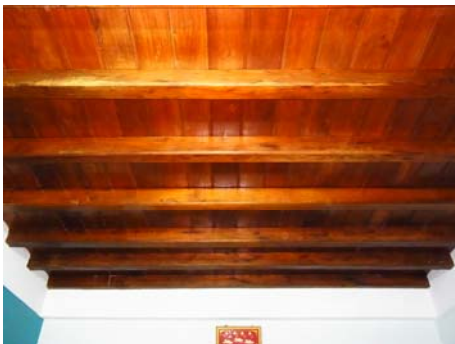
小屋組みは伝統的、歴史的なものではない。

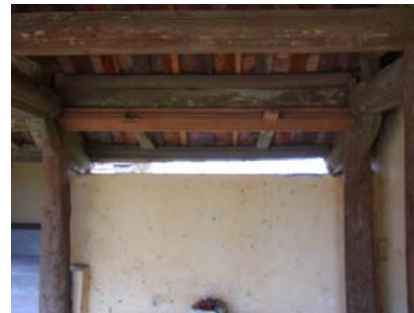
小屋組は、材料を残しながら修理されている

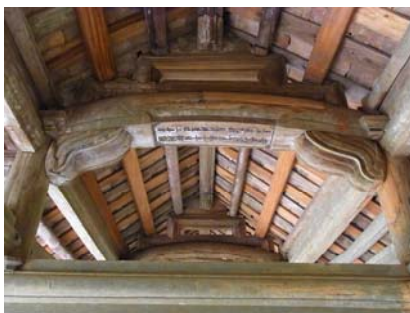
梁を見ると、材料の色から修理で継いでいる。

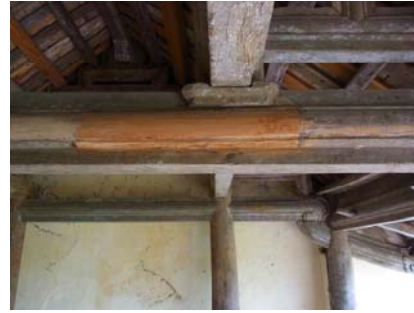
別の梁の継。このように材料一つ一つをできるだけ多く残す配慮がなされている。

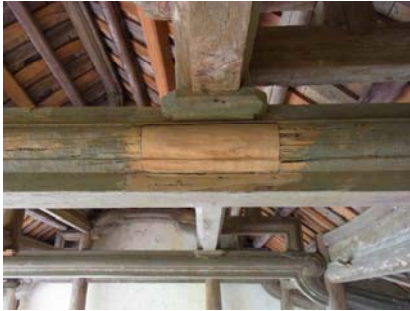
こちらも部材の色から一部継いでいることが分かる。

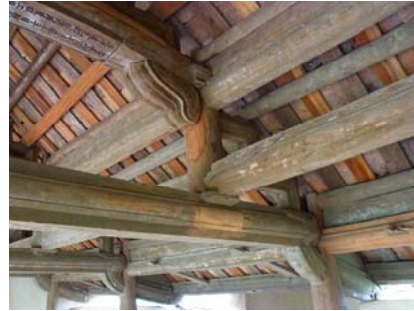
屋根板部分。白い部分があり、一部取替えられていることが分かる。

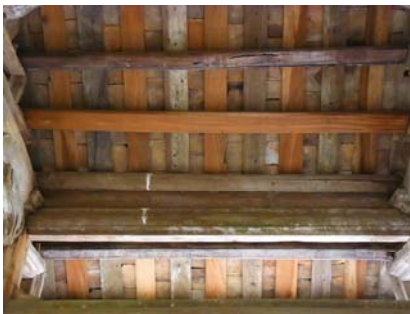
梁の一部が取替えられていることが分かる。
